POLICIE ČESKÉ REPUBLIKY
KRAJSKÉ ŘEDITELSTVÍ POLICIE KRAJE VYSOČINA

Oznámení přestupku

dálnice č. D1 v km 91,003 - v katastru obce HUMPOLEC, pravý jízdní pruh ve směru jízdy na Brno (souřadnice GPS -684413,236/-1113699,921)

Protokol o nehodě v silničním provozu

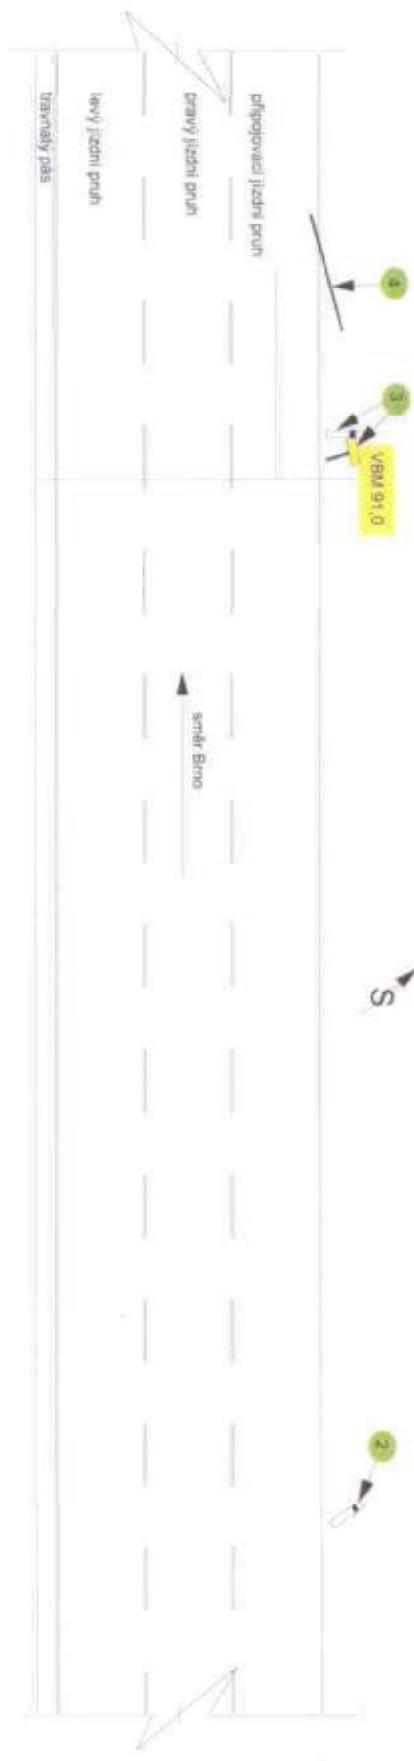
Místo DN: dálnice D1 v km 91,0 směr Brno
Doba ohledání: 8.2.2015 02 - 02:20 hod.
Podmínky: noc, namrzlá vozovka, -1,5°C
vypracoval: pprap. Volýpka

Vozidla:
Měřítko 1: 350

Jako výchozí bod měření, dále jen VBM, byl vzat kilometr 91 ve směru jízdy na Brno - místo umístění dopravní značky IS 18 b (kilometrovník). V tomto místě se nachází poškozený směrový sloupek Z11a a poškozená dopravní značka IS 18 b - kilometrovník - ozn. jako stopa č. 3. Ukončení kilometrovníku se nachází ve vzdálenosti 0,5 metrů od ukončení odtokového žlabu, směrový sloupek se nachází 0,3 metrů od ukončení odtokového žlabu. Ve vzdálenosti 50 metrů od VBM proti směru jízdy se nachází poškozený směrový sloupek Z 11 a - ozn. jako stopa č. 2. Ve vzdálenosti 5 metrů od VBM po směru jízdy začíná jízdní stopa (ozn. jako stopa č. 4) od vozidla ALFA Romeo, rž: [REDACTED], její délka je 5,1 metrů a přechází z travnatého pásu šikmým směrem do připojovacího jízdního pruhu, její začátek je ve vzdálenosti 5 metrů od VBM po směru jízdy a 0,3 metrů od betonového ukončení odtokového žlabu, kde na toto navazuje travnatý pás. Další část této stopy se nachází vzdálenosti 0,1 metrů od odtokového žlabu a 7,5 metrů od VBM po směru jízdy. Při ohledání jiné relevantní stopy nezajištěny z důvodu jejich poškození povětrnostními podmínkami - předchozí déšť a následné sněžení a překrytí stop.

Ohledáním poškozených 2 kusů dopravního zařízení - směrový sloupek Z 11 a bylo zjištěno došlo k jeho utržení ve spodní části a odpadnutí, dále k poškození relex prvků a míst v jeho horní části nad reflex prvky. Dopravní značení - kilometrovník IS 18 b je utržen ze svého ukončení, došlo k ohnutí stojanu dopravního značení. Celková škoda na dopravním zařízení a značení odhadnuta na 12 tis. Kč. v neprospech ŘSD ČR - SSÚD č. 2 - Bernartice.
